ΑΝΑΚΟΙΝΩΣΗ ΓΙΑ ΕΠΙΚΙΝΔΥΝΑ ΠΡΟΪΟΝΤΑ

(ΚΜΕ/12)

ΤΜΗΜΑ ΕΠΙΘΕΩΡΗΣΗΣ ΕΡΓΑΣΙΑΣ
ΥΠΟΥΡΓΕΙΟ ΕΡΓΑΣΙΑΣ ΚΑΙ
ΚΟΙΝΩΝΙΚΩΝ ΑΣΦΑΛΙΣΕΩΝ

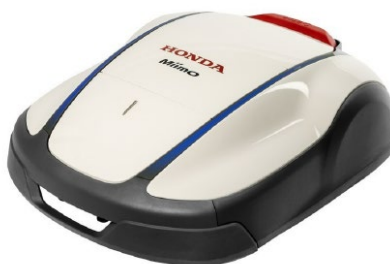
1. Χορτοκοπτική Μηχανή Ρομπότ άγνωστης προέλευσης

Ένα κατασκευαστικό ελάττωμα στον άξονα στήριξης του αισθητήρα εμποδίων μπορεί να προκαλέσει τον αισθητήρα να κολλήσει και να αποτύχει να ανιχνεύσει τα εμπόδια. Οι χρήστες ή οι παρευρισκόμενοι, συμπεριλαμβανομένων των παιδιών, ενδέχεται να υποστούν εκδορές ενώ χειρίζονται το ρομπότ, εάν ο αισθητήρας εμποδίων σταματήσει να λειτουργεί.

Το προϊόν δεν συμμορφώνεται με τις απαιτήσεις της Οδηγίας για τα μηχανήματα ούτε με τα ευρωπαϊκά πρότυπα EN 60335-1 και EN 50636-2-107.

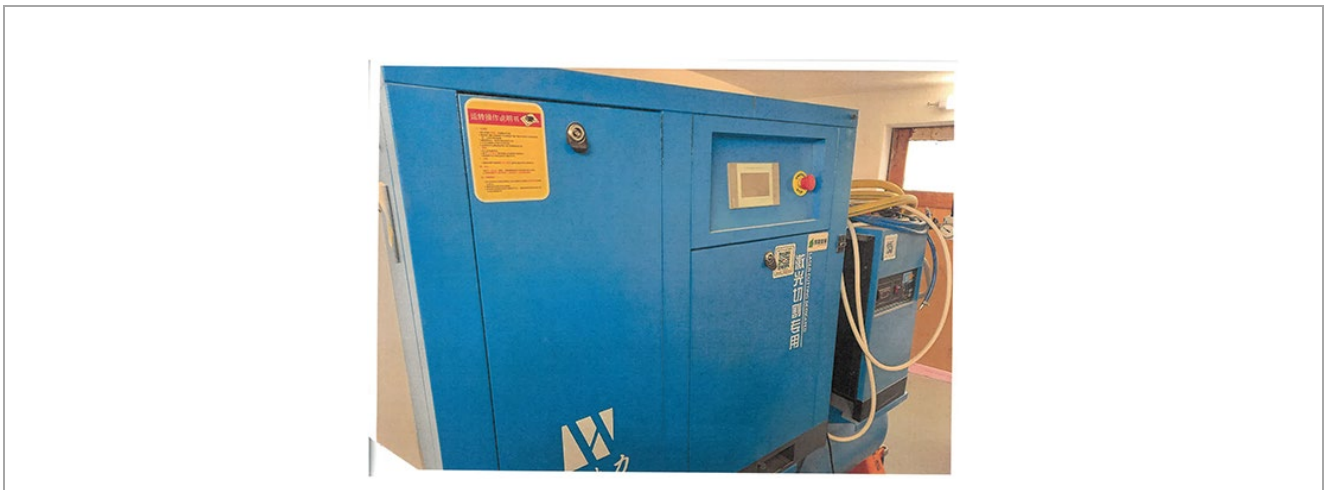
2. Αεροσυμπιεστής κινεζικής προέλευσης

Λόγω της έλλειψης σύνδεσης μετασχηματιστή στο κύκλωμα προστασίας και του εσφαλμένου σχεδιασμού του κινητήρα συμπιεστή, ο χρήστης μπορεί να υποστεί ηλεκτροπληξία. Δεν υπάρχει κύριος αεροθάλαμος και λείπει η τεχνική τεκμηρίωση και τα διαγράμματα καλωδίωσης που επιτρέπουν ασφαλή χειρισμό κατά τη διάρκεια της συντήρησης, αυξάνοντας τον κίνδυνο τραυματισμού.

Το προϊόν δεν συμμορφώνεται με τις απαιτήσεις της Οδηγίας για τα μηχανήματα ούτε με τα ευρωπαϊκά πρότυπα EN 1012-1, EN ISO 12100, EN ISO 60204-1 και EN ISO 4414.

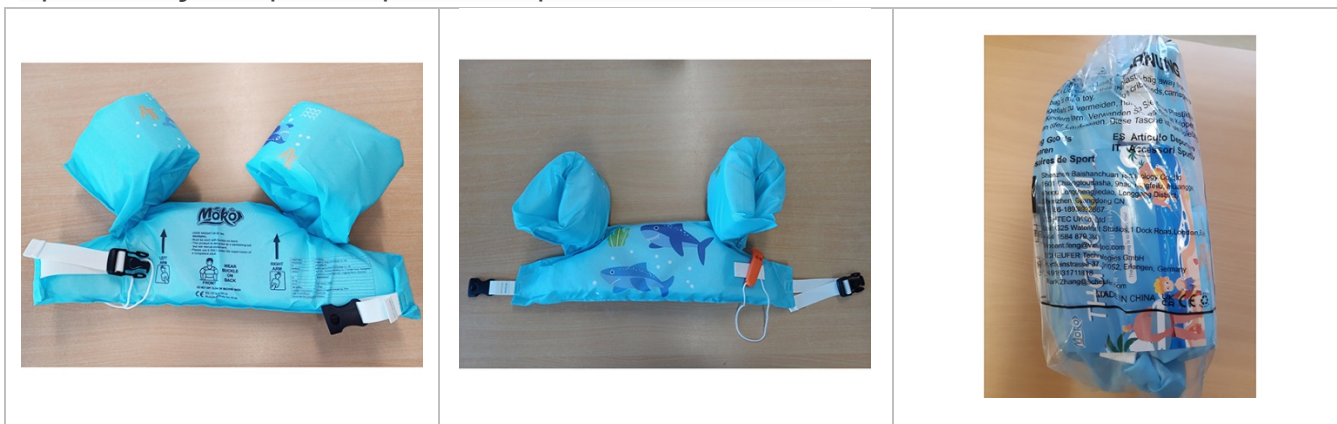
1. Γιλέκο κολύμβησης κινεζικής προέλευσης

Υπάρχει κίνδυνος πνιγμού, καθώς το προϊόν δεν είναι επαρκώς ορατό στο νερό και δεν διαθέτει τις απαραίτητες προειδοποιήσεις σχετικά με την ενεργό εποπτεία.

Το προϊόν δεν συμμορφώνεται με τις απαιτήσεις του Κανονισμού για τα μέσα ατομικής προστασίας ούτε με το ευρωπαϊκό πρότυπο EN 13138-1.

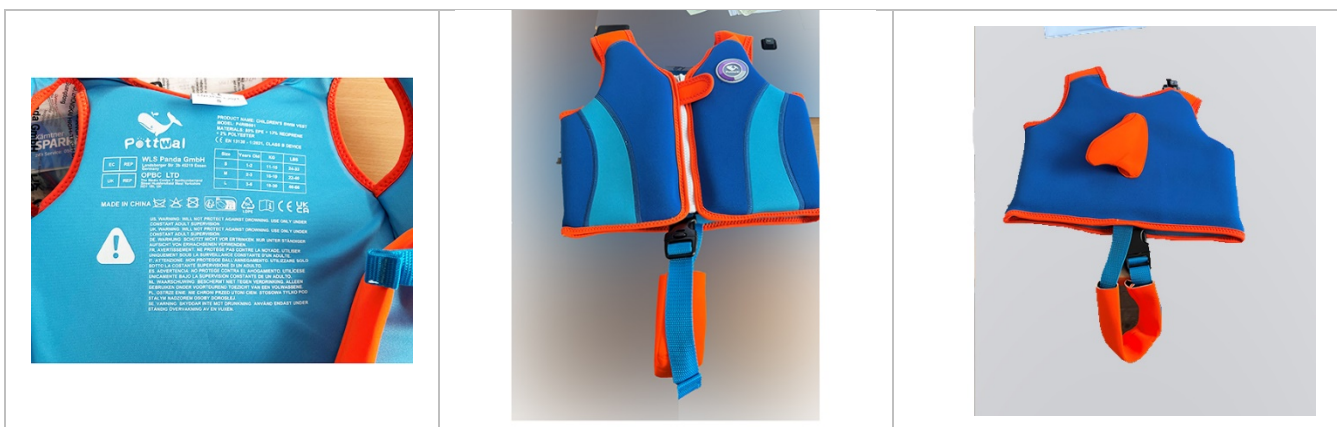
2. Γιλέκο κολύμβησης (για παιδιά) κινεζικής προέλευσης

Υπάρχει κίνδυνος πνιγμού, καθώς το προϊόν μπορεί να ωθήσει το κεφάλι του παιδιού σε μειονεκτική θέση ή κάτω από το νερό. Επιπλέον, το προϊόν στερείται των απαραίτητων προειδοποιήσεων και οδηγιών χρήσης.

Το προϊόν δεν συμμορφώνεται με τις απαιτήσεις του Κανονισμού για τα μέσα ατομικής προστασίας ούτε με το ευρωπαϊκό πρότυπο EN 13138-1.

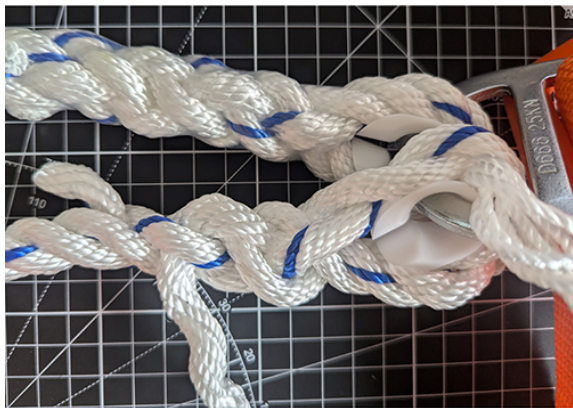
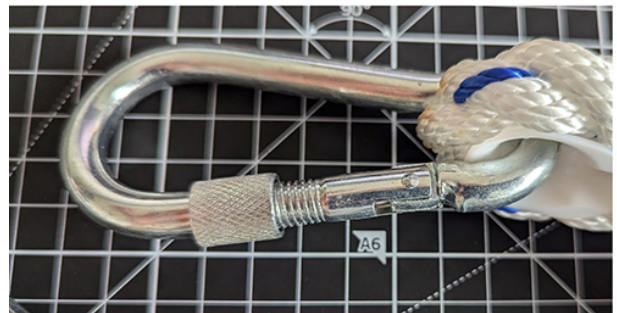
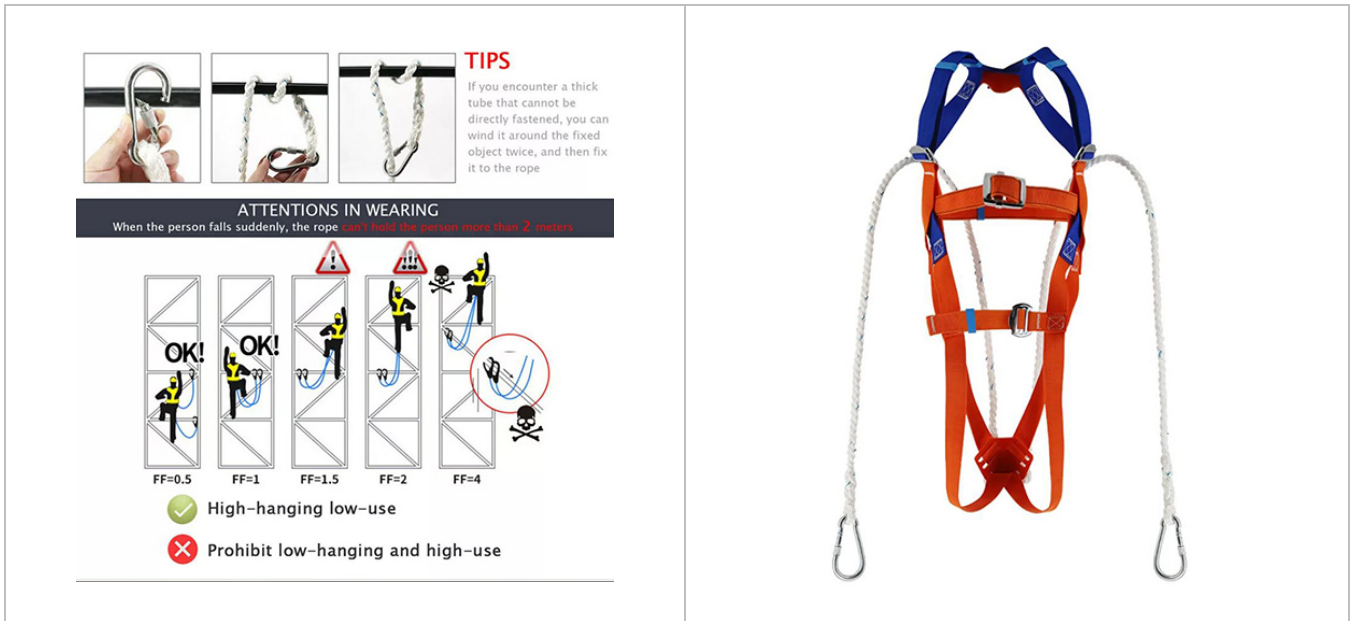
3. Σύστημα προστασίας από πτώση κινεζικής προέλευσης

Το προϊόν δεν διαθέτει απορροφητή ενέργειας, τα караμπίνερ είναι ακατάλληλα, οι δακτύλιοι στο πλεγμένο σχοινί είναι πολύ χαλαροί και μπορούν εύκολα να λυθούν, τα караμπίνερ σπάνε εύκολα. Ο χρήστης μπορεί επομένως, σε περίπτωση πτώσης, να υποστεί σοβαρούς τραυματισμούς.

Το προϊόν δεν συμμορφώνεται με τον Κανονισμό για τα μέσα ατομικής προστασίας (ΜΑΠ) ούτε με τα ευρωπαϊκά πρότυπα EN 354, EN 361, EN 362 και EN 363.
